Autobusy Karosa 700

historie, vývoj, technika, modifikace

Grada Publishing

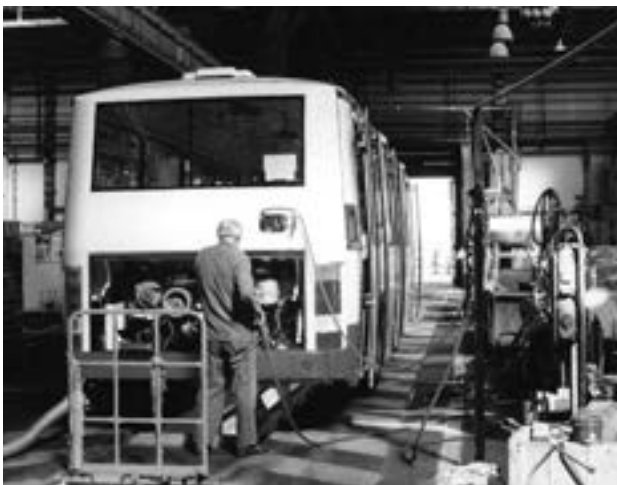
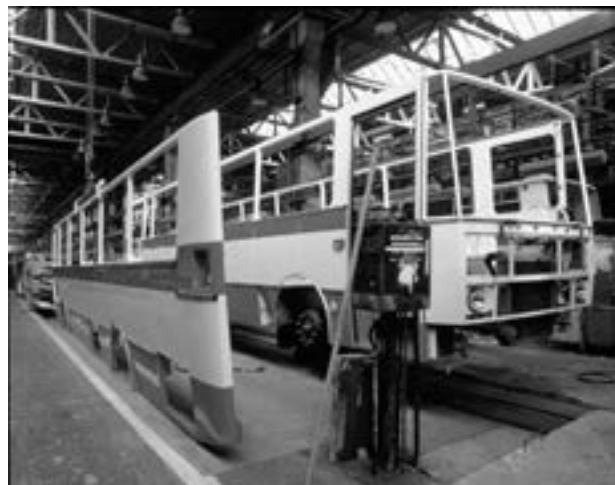
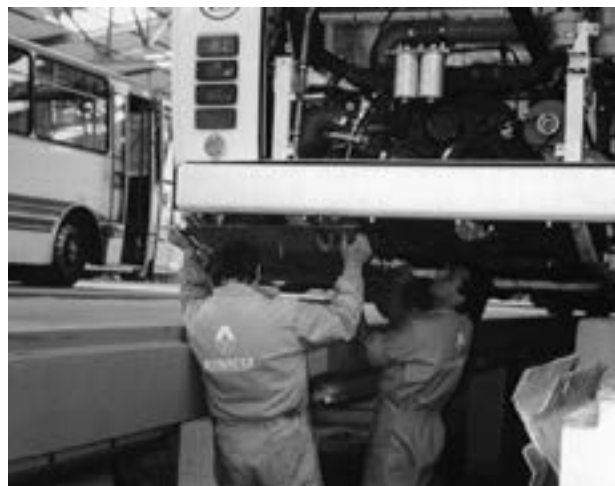
- ▲ ► Pohled na různé fáze výroby městského provedení autobusu Karosa B 731, resp. B 732
- Konečná montáž motorové jednotky na výrobní lince ve výrobním závodě ve Vysokém Mýtě

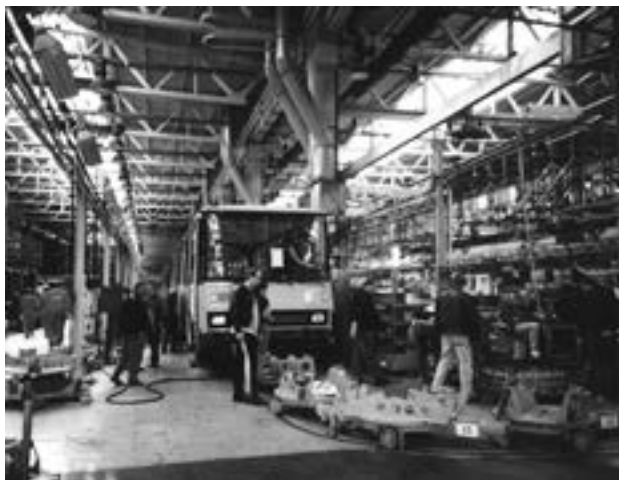
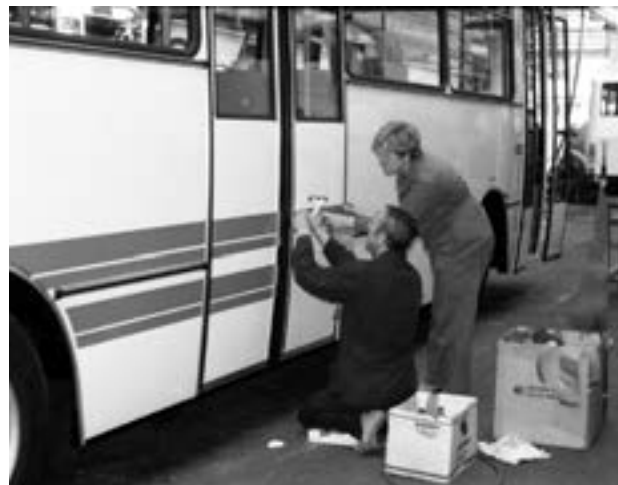
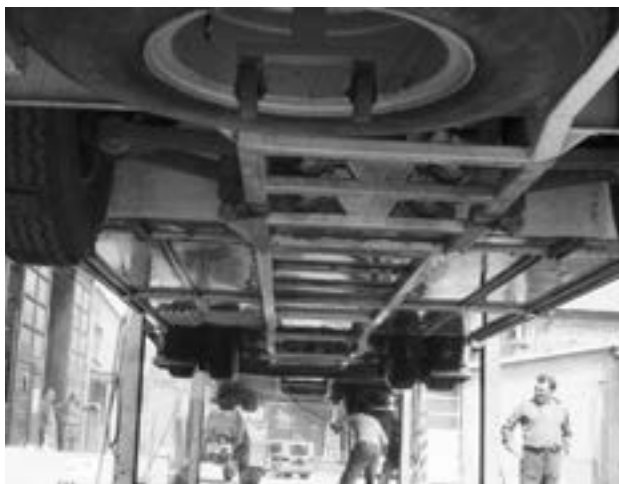
-
- ▲ Lepení okrasných pásů na boky vozidla vyžadovalo pečlivou práci
 - ◀ Dokončovací práce na článkovém autobusu Karosa B 841, který byl určen do Litvy
 - ◀ Pohled na montáž podvozkové skupiny jednoho z autobusů řady 700

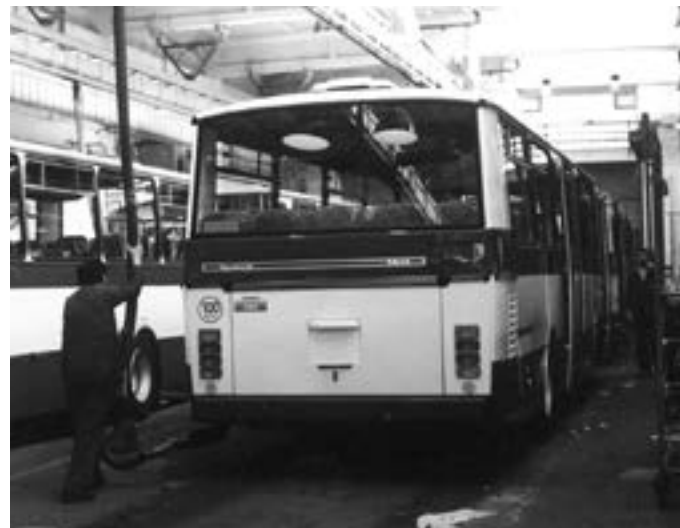
- Zbrusu nový linkový autobus C 734. Výfukové plyny byly z výrobní haly odváděny speciálními gumovými hadicemi

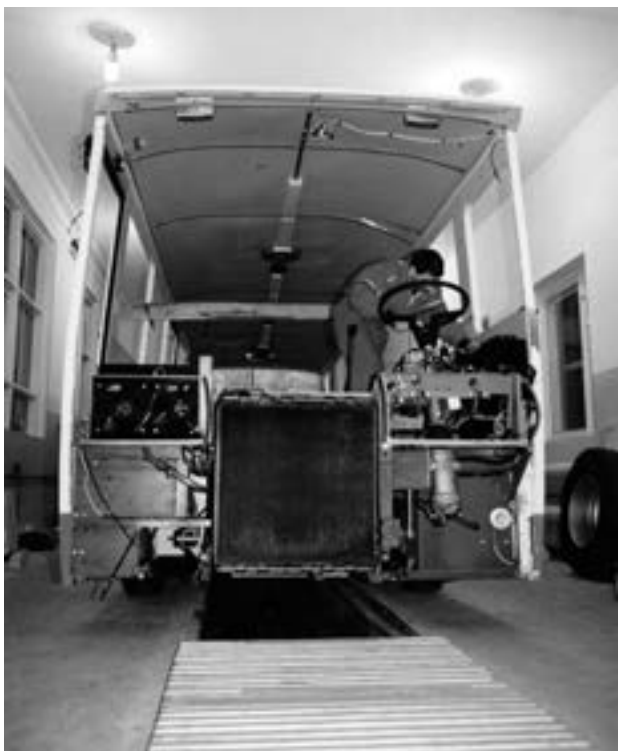
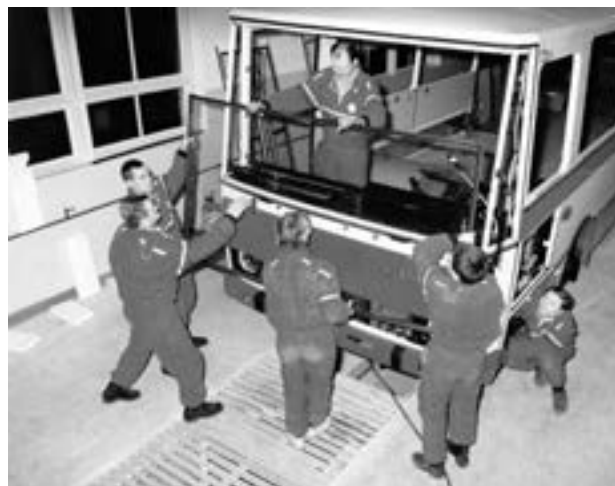
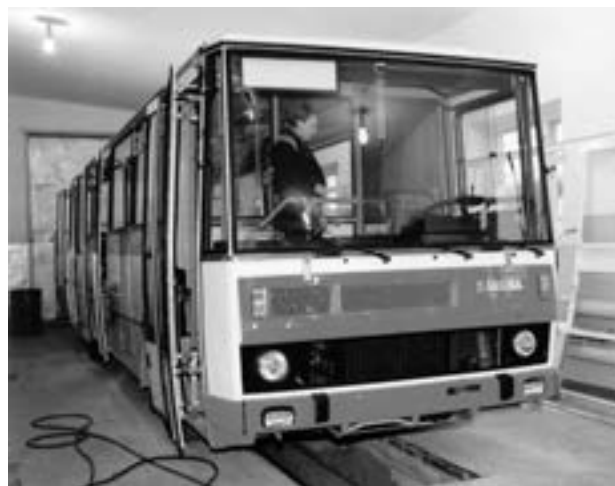
Autobusy Karosa B 732 se montovaly od roku 1997 z dovezených dílů i v dalekém Tatarstánu

Nejvíce autobusů typové řady C 734 a C 834 bylo v provozu u těžářských společností, které Karosami dopravovaly své zaměstnance. Celkem tři sta autobusů provozovala společnost Surgutněftgaz, což byl absolutní rekord – tak velký vozidlový park z českých vozidel nikde jinde neexistoval. Úplně první autobusy se na Sibíři se objevily v oblasti města Megionu, kde se vozy Karosa osvědčily natolik, že jim byl postaven dokonce pomník. Slavnostní odhalení pomníku s vyřazeným autobusem Karosa C 734 se konalo v roce 2000 za účasti ruských médií a stalo se tak vyjádřením úcty k českým výrobkům, které mají v Rusku dlouhou tradici. Autobusy Karosa se exportovaly do zemí bývalého SSSR v různých modifikacích, nejvíce „šla“ ale linková řada 734, resp. 834. Městská provedení pak směřovala například do Pobaltí. Malou, nicméně zajímavou „sovětskou“ kapitolou byla výroba městských provedení Karosa B 732 v Tatarstánu z dovezených dílů, která se realizovala v druhé polovině devadesátých let.
