ÚDRŽBA CHATY A CHALUPY

MIROSLAV KOUBEK

- STŘECHA
- STĚNY
- PODLAHY

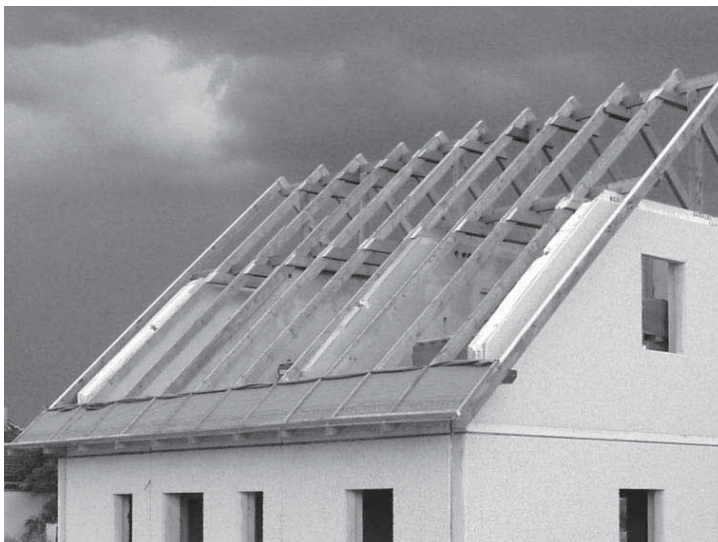
Obr. 3 Krov opatřený nátěrem

Přípravky určené na protipožární nátěry po natření mívají zbarvení do běla a jsou i bezbarvé, ale nemají ve výsledku tak hezký vzhled jako laky nebo lazury. Aplikují se přímo na dřevo. Při zahřátí – zvýšení teploty – nabobtnají a tím znesnadní prohoření trámu. Pokud někdo požaduje barevný podklad – různé odstíny – dají se použít lihovává mořidla. Ta po rychlém odpaření lihového nosiče pigmentu zanechávají barevné prokreslení let, které pak bezbarvým protipožárním nátěrem překrýváme. Na staré, již několikrát natírané lazury a laky nemá smysl protipožární nátěr aplikovat. Při vysoké teplotě by se lak nebo i jiný podobný nátěr zdeformoval dřívě, čímž by došlo k narušení protipožárního nátěru.

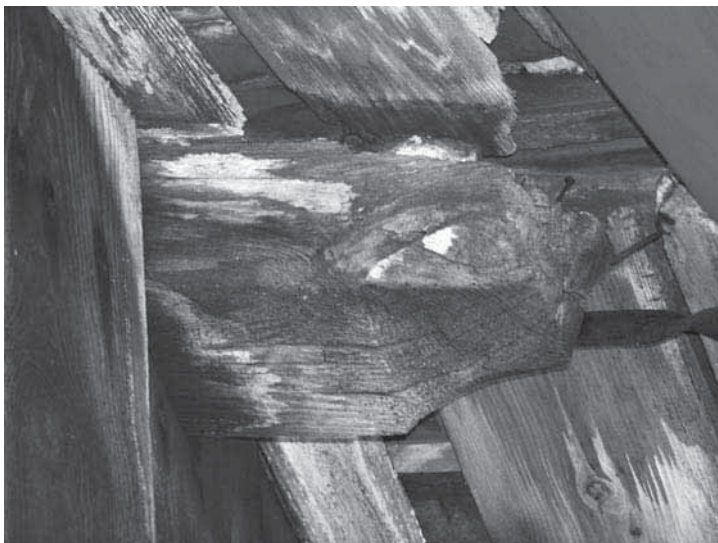
Obr. 4 Poškození krovu způsobené zatékáním po krokách

Nejčastějším výskytem poškození krovu jsou místa v blízkosti okapu. Silný vítr zde často krytinu zesponduje a dešťová voda pod ní zatéká po krokvích. Poškození bývá hlavně spoj krokví, obzvlášť je-li opatřen dlabem, ve kterém se může zdržovat voda. Destrukce některé části krovu bývá zaviněna vysokou vrstvou sněhu na střeše, vichřicí, nebo jejím oslabením hnilobou. Poškozenou součást krovu celou nebo její část odstraníme a nahradíme novou, nebo ji jenom opravíme. Pokud je to možné, dáme přednost výměně. Správně a důkladně provedená oprava však poslouží stejně dobře.
